RÜZGAR TÜRBİNİ TEMELLERİNDE SIK KARŞILAŞILAN YAPISAL PROBLEMLER

^{1,2,3} Genoser Yapı Mühendisliği

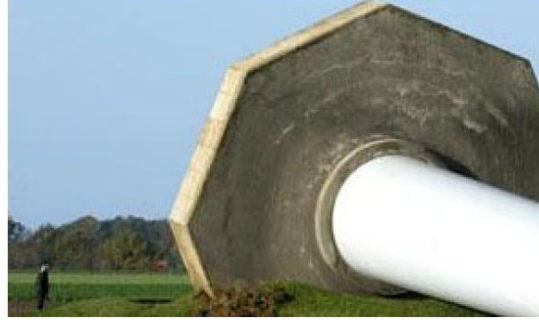
yapısal hasara neden olabilmektedir. Gerçekleşmiş rüzgar türbin kazalarında, en önemli dış etken rüzgardır. Tayfun, kuvvetli rüzgarlar, hortum, fırtına vb. gibi doğa olaylarının, rüzgar türbinlerinde yıkıcı etkiye neden olabildiği çok kez rastlanılan bir durumdur. Örneğin, 2002 yılında kuzey Almanya, Goldensted'de bulunan bir rüzgâr türbininin, şiddetli fırtına altında eksantrik yüklerin zeminin alt tabakasına zarar vermesi sonucu, temelinden sökülerek devrilmesi Şekil 1'de gösterilmiştir [2].

Şekil 1. Goldenstedt Rüzgar Türbininin Göçmesi [2]

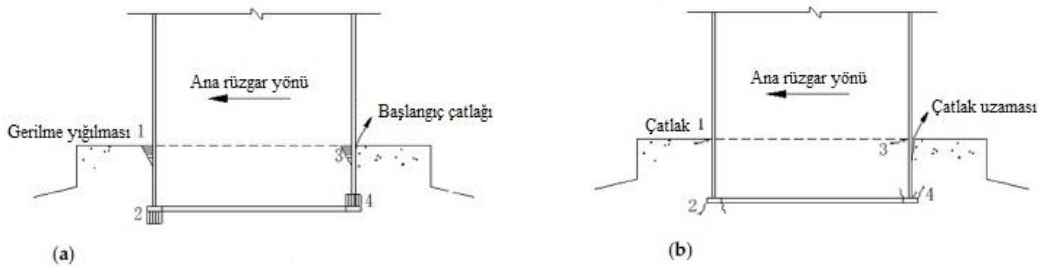
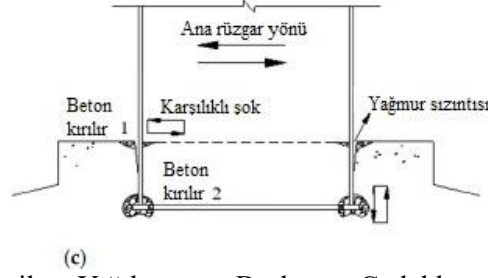
Gelen rüzgâr yükü etkisi altında çatlağın başlaması, uzaması ve sonuçta olarak betonda kırılmanın meydana gelmesi Şekil 13'de sırasıyla gösterilmektedir.

Şekil 13. (a) Lokal Gerilme Yığılması ve Başlangıç Çatlakları (b) Lokal ve Başlangıç Çatlaklarının Gelişimi (c) Boşlukların Oluşup, Salınımın Hızlanması [9]

Rüzgârın kuleye etkidiği yüzeyde başlangıç çatlakları, bu kuvvet etkisiyle kulenin arka yüzeyinde gerilme yığılması meydana gelmektedir. Sonrasında, rüzgârın etkidiği yöndeki çatlak uzamakta, kulenin arka yüzeyindeki gerilme yığılmasının olduğu bölgede çatlak meydana gelmektedir. Rüzgâr kuleye ters yönde etkidiğinde ise, beton kırılarak boşluklar oluşmakta, oluşan boşluklara yağmur suyu sızmakta ve kulenin salınımı hızlanmaktadır [9]. Bu durum kulenin, tasarımda hesaplanan dinamik karakteristiklerini değiştirmektedir.

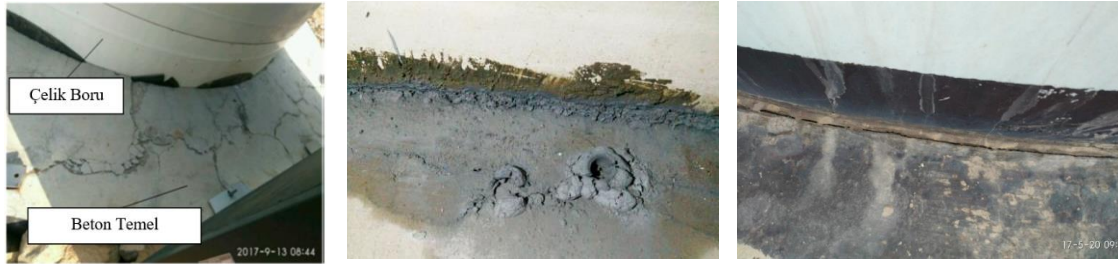
Son zamanlarda, gömülü halkaya sahip mevcut karasal rüzgâr türbin temellerinde farklı hasar tipleri meydana gelmektedir Şekil 14’de bu hasar örnekleri gösterilmiştir [10].

Şekil 14. (a) Yüzeysel Çatlaklar (b) Beton Geri Tepmesi (kusması) (c) Gömülü Halka Ve Beton Arasındaki Boşluklar [10]

Üretim sürecinde ya da temelin erken dönemlerinde, *termal ve kuruma büzülmesi* çatlama dışında, gömülü halka rüzgâr türbin temellerindeki hasarların temelinde, *yorgunluk yükü, düşük dayanımlı beton, uygun olmayan yapısal tasarım, zayıf işçilik, yapısal kusurlar* vb. şekilde bir çok neden bulunabilmektedir. Gömülü halka rüzgâr türbin temellerinde hasar gelişimi ve hasarın belirtileri genelde aylarca ya da yıllarca devam eden çok yavaş bir süreçtir. Şekil 15’de görüldüğü üzere, boşluklardan yağmur suyunun sızması, küçük beton parçacıklarının geri tepmesine (kusmasına) neden olmaktadır [10].

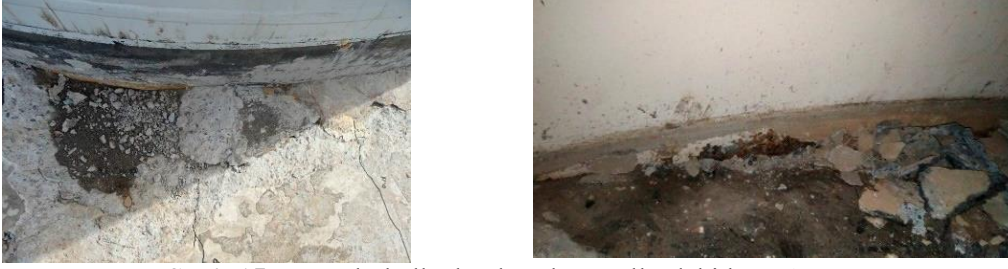
Bu temellerde kullanılan gömülü halkalar, üzerinde bulunan çelik kule ile temel betonu ara yüzeyinde oluşan kaldırma ve basınç kuvvetlerine direnç gösteren önemli bir elemandır. Zamanla bu tip temellerde oluşan çeşitli hasarlar nedeniyle, temelin yük taşıma kapasitesi ciddi oranda azalmakta, kulenin göçmesi ile sonuçlanabilecek durumlar ortaya çıkabilmektedir.

Şekil 15. Gömülü halka bağlantılı temellerdeki hasarlar [9]

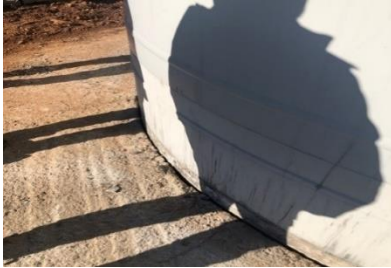
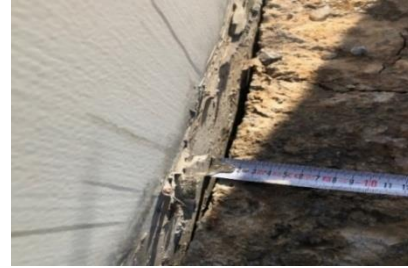
Öncelikle rüzgar türbin tesisine gidilerek yerinde incelemeyle çatlak ölçümü yapılmalıdır. Şekil 17, 18, 19'da kule-temel bağlantısı arasında oluşan boşluk ve temelde yayılan çatlaklar görülmektedir.

Şekil 17. Kule- Temel Bağlantı Noktasında Ayrışma

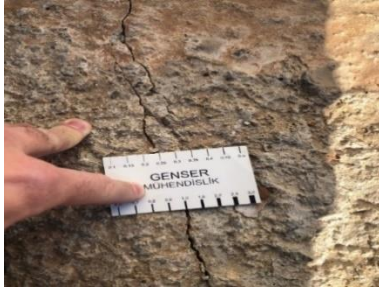
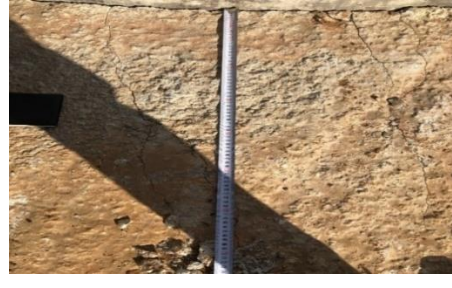
Şekil 18. (a) 1 mm Genişlikli Çatlak (b) Çatlak Uzunluğu Yaklaşık 70 cm

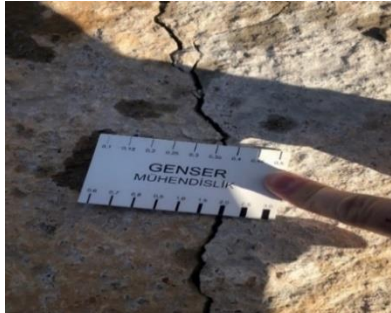
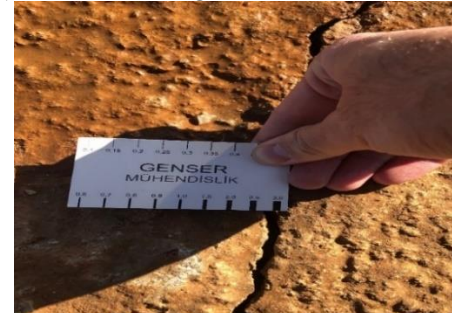
Şekil 19. (a) 2 mm Genişlikli Çatlak (b) 3 mm Genişlikli Çatlak

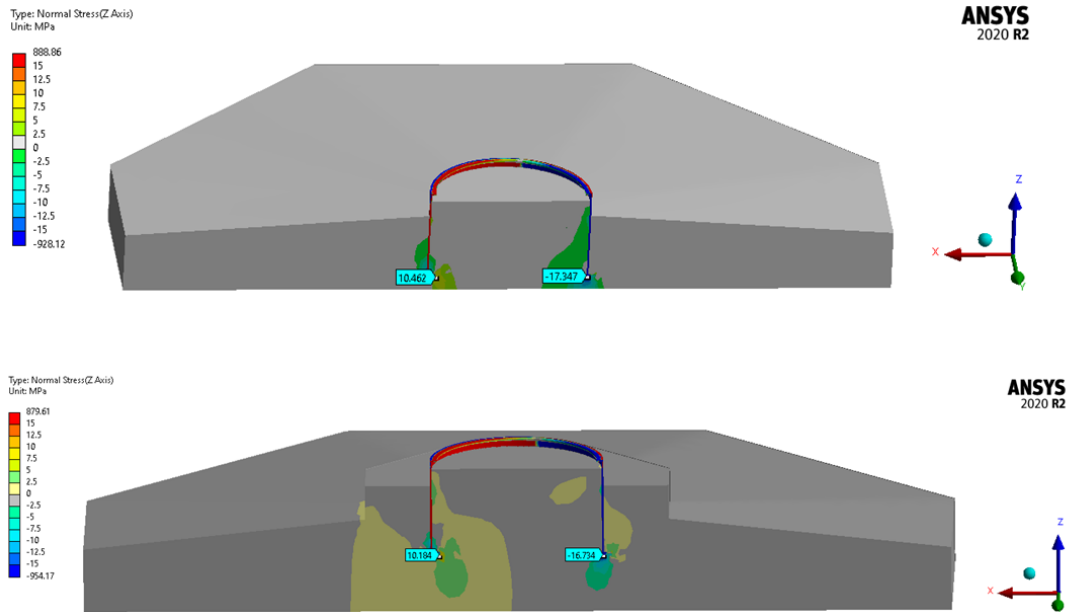
Şekil 24. Birleşim Bölgesinde Oluşan Gerilmeler

Çelik gömülü halka, temel imalatı yapılırken donatılar ile birlikte temel içerisine yerleştirilmekte ve sonrasında beton dökülerek temel imalatı tamamlanmaktadır. Kule ve elektrik üretimini sağlayan ekipmanlar gömülü halka üzerine kule taban flanş noktalarından mesnetlenerek rüzgâr türbini kule kurulum süreci tamamlanmaktadır. Temel betonunun kürü esnasında da (kule kurulumu tamamlanmadan) temelde kılcal düzeyde çatlaklar oluşabilmektedir. Temel içine yerleştirilen çelik gömülü halka, kulenin operasyon durumunda rüzgâr yükünden kaynaklanan çevrimsel yük etkileri altında düşey doğrultuda yer değiştirme hareketi (deplasman) yapmaktadır. Çevrimsel yükler altında gömülü çelik halkanın temel içerisindeki dönmesi nedeniyle, bağlantı bölgesindeki gerilme yığılmalarının düşey ve radyal yönde düzgün yayılmadığı (non-uniform) yapılan analizlerde görülmüştür. Gerilme yığılmalarının gömülü halka taban flanşı etrafında ve gömülü halka ile beton temas yüzeyinde yoğunlaştığı tespit edilmiştir (Şekil 24).

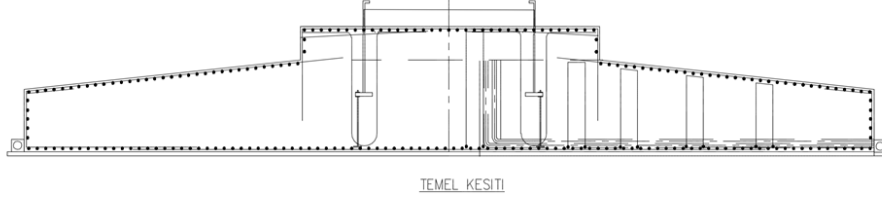
Şekil 25. Mevcut Temel Kesiti ve Donatı Yerleşimi

Bu ara yüzey bölgesinde çekme durumunda çekme gerilmelerini karşılayabilecek donatı bulunmadığı için (Şekil 25) temas çok kolay bir şekilde kaybedilmektedir.

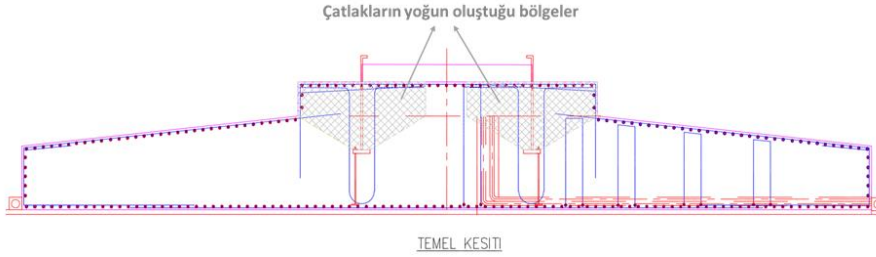
Şekil 26. Mevcut Temel Kesiti ve Çatlakların Oluştugu Bölgeler

Gömülü halkanın pürüzsüz dış yüzeyi de temas kaybını kolaylaştıran bir diğer etkindir. Betonun kürü esnasında oluşan kılcal düzeydeki çatlaklar çekme gerilmeleri altında genişleyerek ileri düzey hasar oluşumuna sebep olmaktadır. Birleşim bölgesinin temel hasar modları, çekme tarafında yatay ve diyagonal çatlaklar ve basınç tarafında zımbalama hasarı (punching shear) şeklinde oluşmaktadır. Yapılan simülasyon çalışmalarında basınç bölgesinde oluşan gerilmeler beton basınç dayanımının altında kalmakta ve mevcut birleşim bölgesinin temel hasar modu, çekme tarafında yatay ve diyagonal doğrultuda oluşan çatlaklar şeklinde ortaya çıkmaktadır. Çatlaklar çelik gömülü halka çevresindeki düşey donatı çubuklarının ilk halkasına kadar gelişmekte ve işletim süresince, oluşan çatlaklar ikinci halkaya kadar yayılmaktadır (Şekil 26).

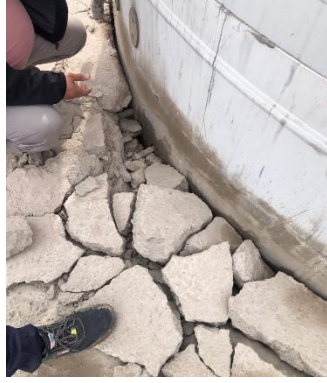
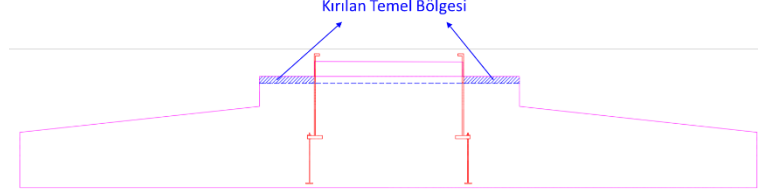
Yerinde yapılan incelemelerde kule-temel bağlantısında yetersiz çekme donatısı bulunmasından dolayı ve gömülü halkanın temel içerisindeki çevrimsel yükler altındaki yapısal davranışından dolayı betonun çatladığı ve çatlakların zamanla ilerleyerek betonun kırıldığı tarafımızca tespit edilmiştir (Şekil 27). Çelik gömülü halka ile temel arasındaki temas kaybı ile rüzgâr türbini kulesinde stabilite problemleri tespit edilmiştir.

Şekil 27. Yerde Yapılan Hasar Tespit Çalışmaları ve Mevcut Hasar Durumu

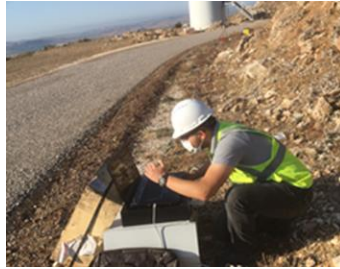
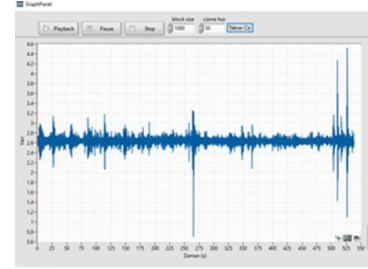
Mevcut hasar durumunun belirlenmesinin ardından, rüzgârın hakim olduğu doğrultuda ve bu doğrultuya dik olacak şekilde kule mevcut eğim değerinin belirlenebilmesi için kule üzerine 2 adet eğim ölçer sensör yerleştirilmiştir ve anlık olarak eğim değerleri takip edilmiştir (Şekil 28).

Şekil 28. Hasarlı Rüzgâr Türbini Saha Ölçüm Çalışmaları

KULE MEVCUT EĞİM DEĞERLERİ	
Ölçülen en büyük eğim	4.50°
Ölçüm boyunca oluşan ortalama eğim	2.63°

Kule içerisine yerleştirilen eğim sensörleri kule dışına kurulan veri toplama sistemine (DAQ) bağlanarak izleme işlemi iş sağlığı ve güvenliği tedbirleri gereği kule dışından gerçekleştirilmiştir (Şekil 28). Ölçülen eğim değerlerinin (Tablo 3) izin verilen değerlerin (8 mm/m – 0.40°) oldukça üzerinde olduğu tespit edilmiş ve işletme sahibine raporlanarak bilgi verilmiştir. Kule eğim değerinin izin verilen eğim değerinin oldukça üzerinde ölçülmesinden dolayı kule stabilitesinin riskli bölgede olduğu sonucuna varılmıştır.

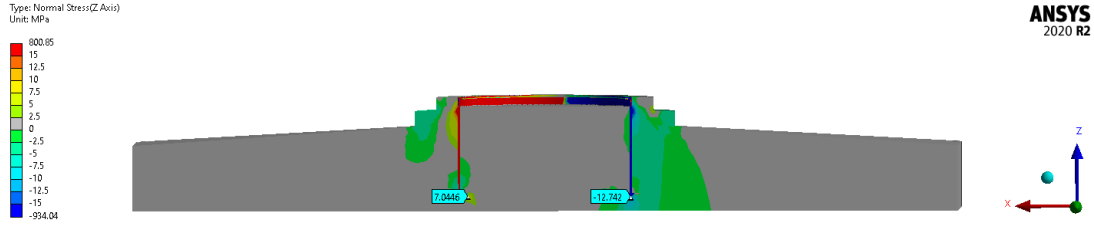
Şekil 32. Flanş Ayağı Altındaki Betonda Oluşan Maksimum Düşey Gerilmeler

Uygulanan ard-germe kuvvetleri etkisiyle gömülü halka taban flanşı altında ilave basınç gerilmeleri oluşmaktadır. Oluşan bu basınç gerilmelerinin beton basınç dayanımının altında kaldığı ve gömülü halkanın temel içerisindeki dönmesini önlemeye olumlu katkı sağladığı yapılan sonlu elemanlar analizlerinde tespit edilmiştir (Şekil 32).
