RÜZGAR TÜRBİNİ TEMELLERİNDE SIK KARŞILAŞILAN YAPISAL PROBLEMLER

^{1,2,3} Genoser Yapı Mühendisliği

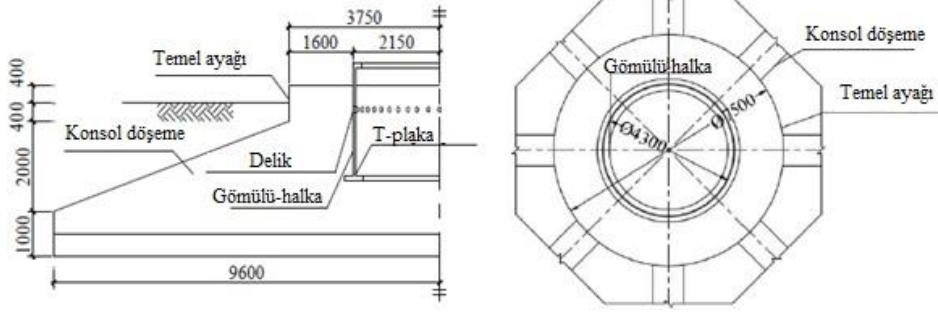
Şekil 10. Örnek Gömülü Halka Temelinin Yapısı [10]

Tipik gömülü halka temel tipinin yapısı Şekil 10'da gösterilmektedir. Halkanın gömülme derinliği, çelik kulenin etkin bir kısıtlama rijitliği göstermesi için genellikle çok sığdır. Rüzgâr türbininin normal işletim koşullarından kaynaklanan yüksek-çevrimli yorulma yüklemesi altında, çelik kule, betonarme temel ve diğer yapısal bileşenler üzerinde daha yüksek yorulma gerilmesi oluşmasına neden olmaktadır. Kule tabanına gelen, M_u (tasarım moment), V_u (tasarım kesme kuvveti)'ni içeren yük aktarım mekanizması Şekil 11'de gösterilmektedir [10].

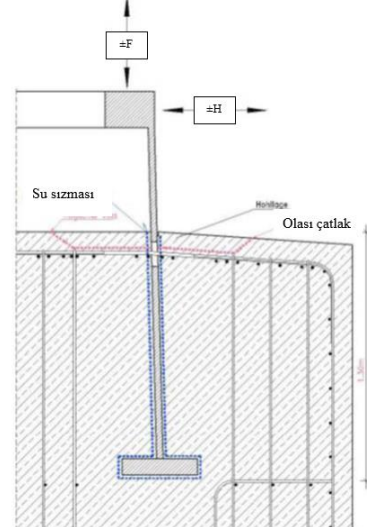
Şekil 12. Gömülü Halkanın Tek Flanşla Ankrajlanması [8]

Yatay ve dikey yüklerin etkisi altında hareket eden, tek flanşlı gömülü halkada olası çatlağın oluşması ve suyun hareketi Şekil 12'de gösterilmektedir. İlerleyen dönemlerde, boşluklardan suyun sızmasıyla birlikte, halka etrafında boşlukların ve ayrışmanın artmasıyla çatlaklar giderek büyümektedir [8].

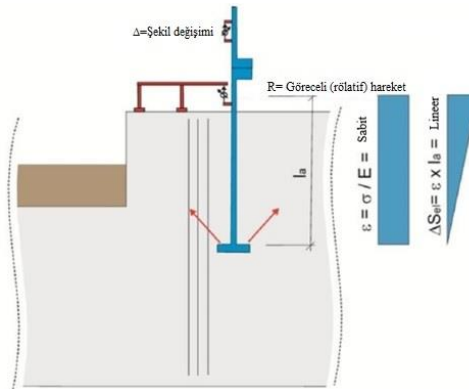
Şekil 16. Ankraj Flanşı Ve Beton Arasındaki Bağlı Hareket [12]

Ankraj flanşı ile beton (hasar) arasındaki göreceli hareket ve çelik şekil değişiminin birleşik ölçümü ile hesaplanmış hareketi [12]:

Ölçülen çelik şekil değişimi: $\epsilon = 0.4/1000$
 Taban flanşı ile ölçüm noktası arasındaki mesafe: $l_a = 1.2 \text{ m}$
 Toplam göreceli hareket: $\Delta L = \Delta L_{el} + \Delta L_{Hasar}$
 Çelik Elastik Uzaması: $\Delta L_{el} = \epsilon \times l_a = 0.4 / 1000 \times 1200 = 0.48 \text{ mm}$

$$\Delta L_{Hasar} = \Delta L - \Delta L_{el} \quad (1)$$

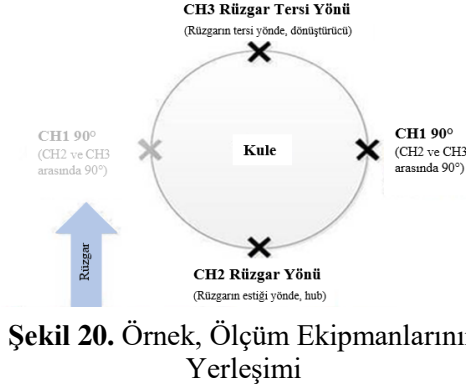
Şekil 20. Örnek, Ölçüm Ekipmanlarının Yerleşimi

Detaylı inceleme yapılması için öncelikle kulenin yapısal durumu, YSİ ile belirlenmelidir. Kule üzerine ölçüm elemanları yerleştirilerek, kulenin yaptığı deplasmanlar belirlenip, uyarı sistemindeki eşik değerleri ile karşılaştırılmalıdır. Örnek sensör yerleşimi Şekil 20’de gösterilmektedir.
